Relatório de Estágio

**RECUPERAÇÃO DE UMA ÁREA DEGRADADA
ATRAVÉS DO MÉTODO DE NUCLEAÇÃO – SANTA
MARGARIDA DO SUL, RS**

CURSO DE ENGENHARIA FLORESTAL

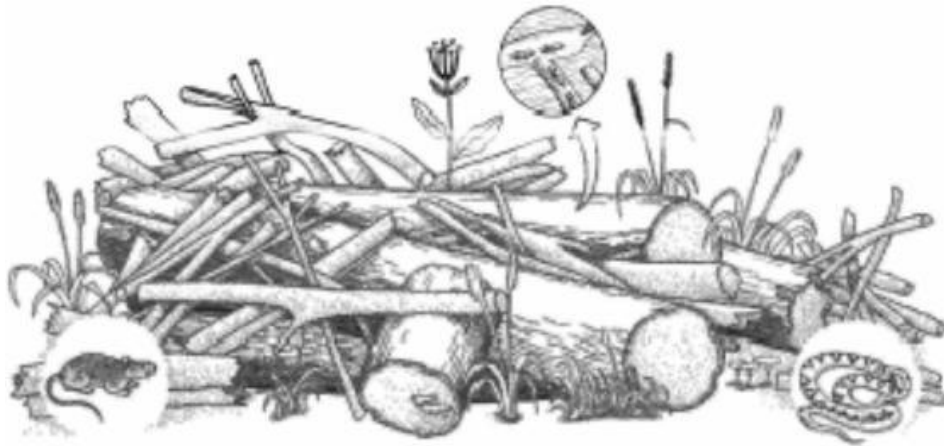
Galharia pode-se dizer que são os restos vegetais (galhos, folhas e material reprodutivo) da floresta. Nessa técnica, esse material é disposto desordenadamente formando um emaranhado de restos vegetais (Figura 5).

Figura 5 - Restos vegetais formando um microclima propício para germinação de sementes e oferecendo abrigo para a fauna.

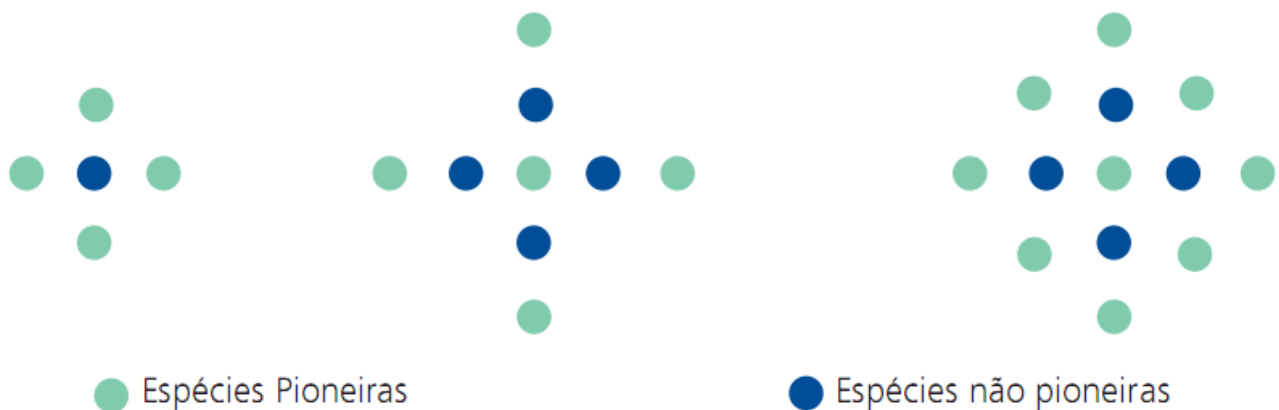
Sugere-se dispor o grupo com as espécies pioneiras que apresentam crescimento rápido e espécies não pioneiras com crescimento mais lento (Figura 6).

Figura 6 - Esquema da disposição das mudas pioneiras e não pioneiras para a nucleação através do plantio de mudas nativas.

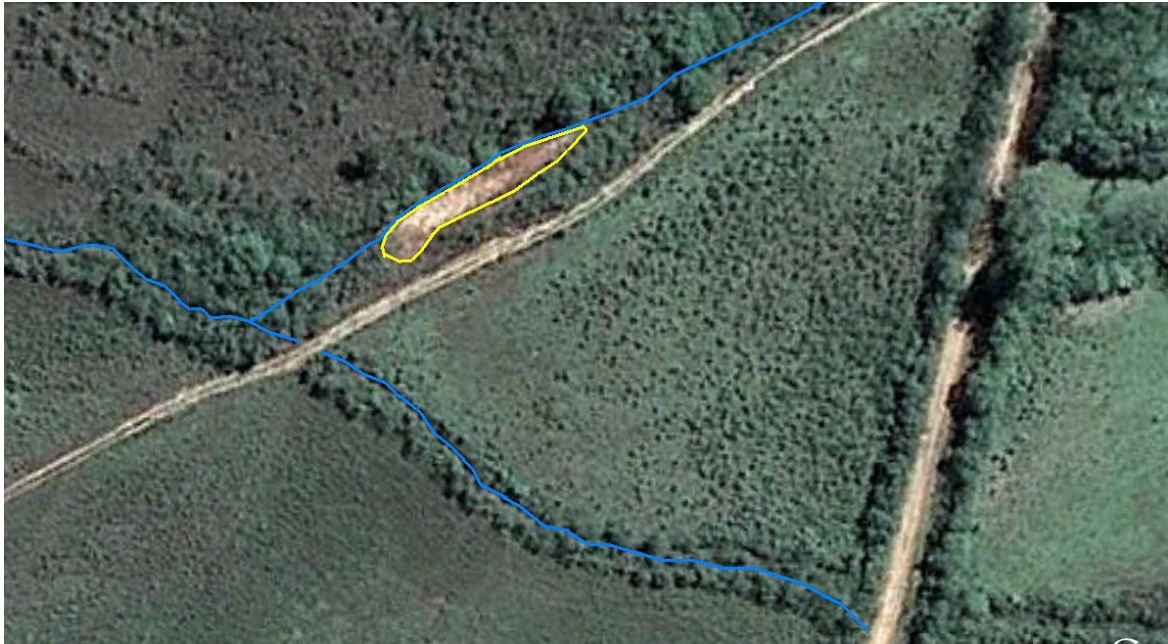
A Figura 8 consiste em uma imagem de alta resolução obtida através do *Google Earth®*, apresentando uma visão geral do local de estudo, onde está demarcada a área degradada (voçoroca) e também os cursos d'água próximos ao local.

Figura 8 - Local da área de estudo demarcando a área degradada e os cursos d'água, Santa Margarida do Sul, 2011.

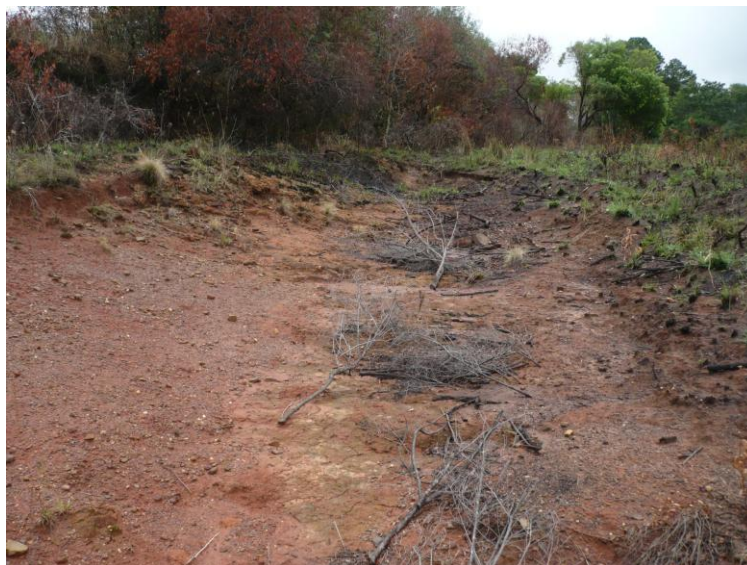
Figura 9 - Formação de voçoroca pelo escoamento da água, Santa Margarida do Sul, 2011.
Fonte: Autora.

Como foi possível observar através das imagens, o local encontra-se em intenso processo de erosão, visto que a camada fértil do solo é mínima e em alguns locais inexistentes além da vegetação ter sido removida.

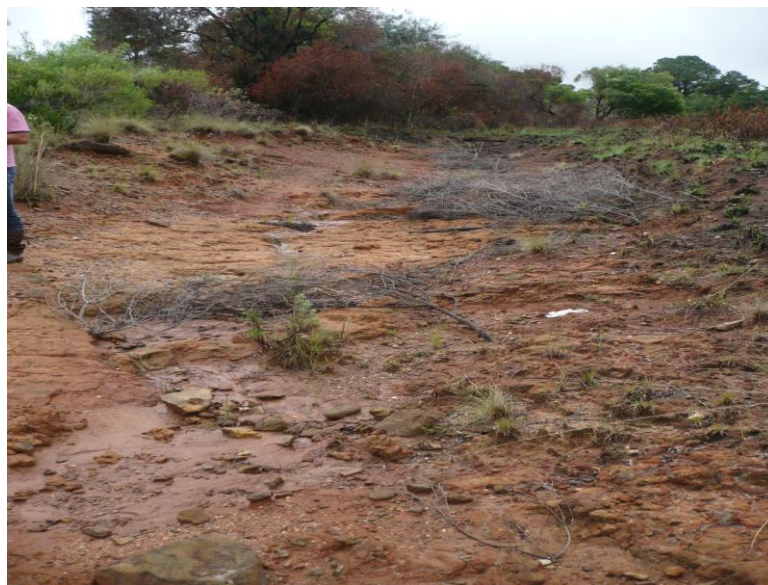
Figura 10 - Erosão causada pelo escoamento da água, Santa Margarida do Sul, 2011.
Fonte: Autora.

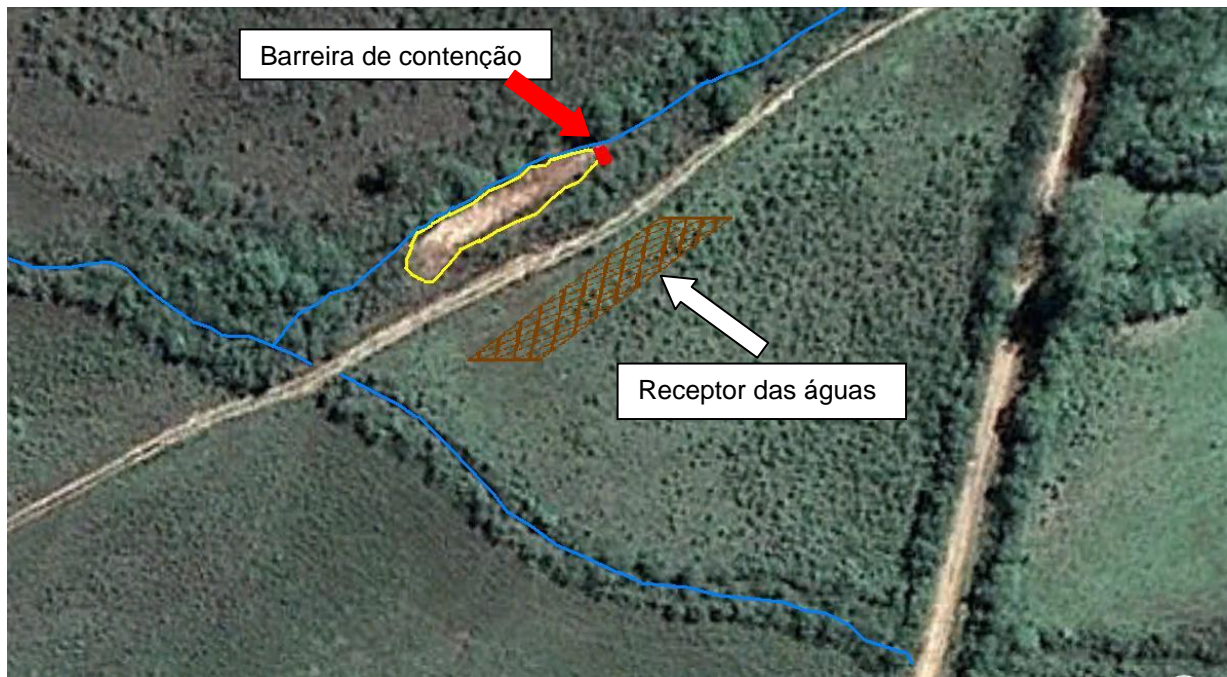
O local onde deverá ser construída a barreira para a contenção da água e até aonde a mesma será desviada é demonstrado na Figura 10.

Figura 11 - Local da área de estudo demarcando a área degradada, local da futura barreira vegetada e local receptor das águas, Santa Margarida do Sul, 2011.

Primeiramente verificou-se que é necessária a realização de um desvio do fluxo direcionado das águas de um canal próximo que tem gerado a erosão laminar e em sulcos quando ocorrem chuvas intensas e devido à declividade acentuada. Para isso sugere-se a formação de uma barreira na “cabeceira” da área, constituída de solo, que posteriormente será revegetada, para que essa possa desviar a água até a plantação existente ao lado da área degradada, para que a mesma possa ser usada na irrigação da plantação, visto a mesma estar plantada em linhas transversais a direção do fluxo da água.
